Compte rendu des travaux Case de santé de Maya

Objet : Rénovation de la case de santé de Maya

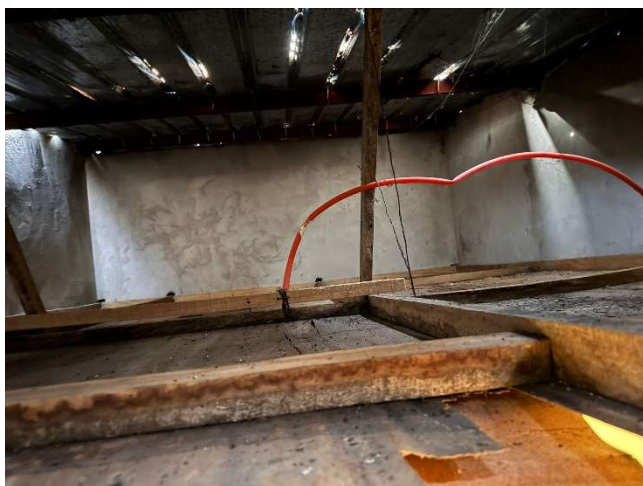
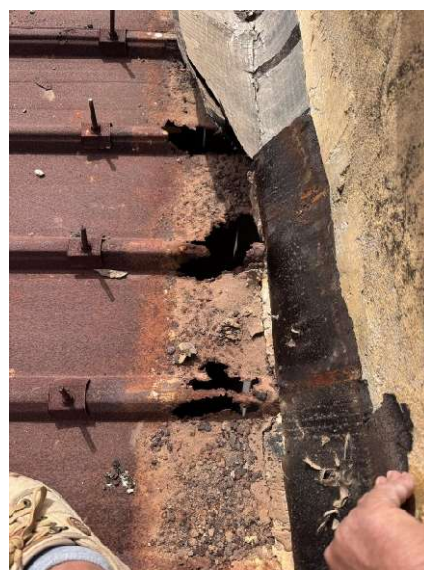
- Toiture : fortement rouillée et présentant de nombreuses fuites, elle n'était pas récupérable.

1. Remise en état de la toiture et des faux plafonds de la salle d'attente uniquement ;
2. Remise en état complète de la toiture sans repose des faux plafonds, afin de mettre le bâtiment hors d'eau.

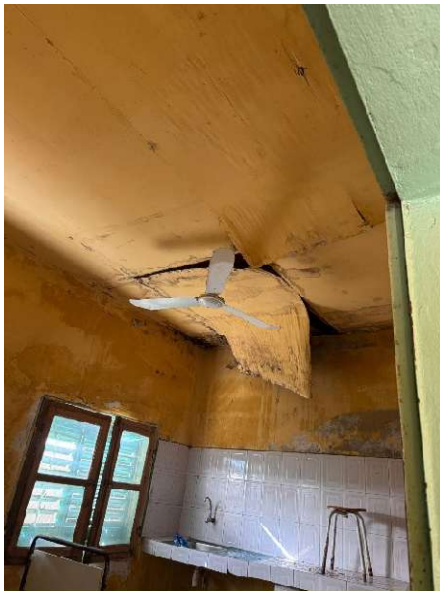
- Faux plafonds : ayant subi d'importants dégâts dus à l'eau, ils étaient hors d'usage.

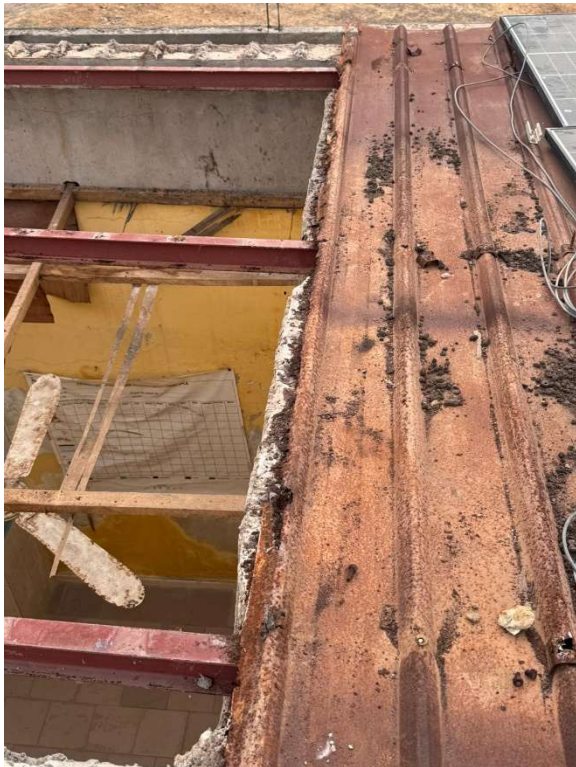
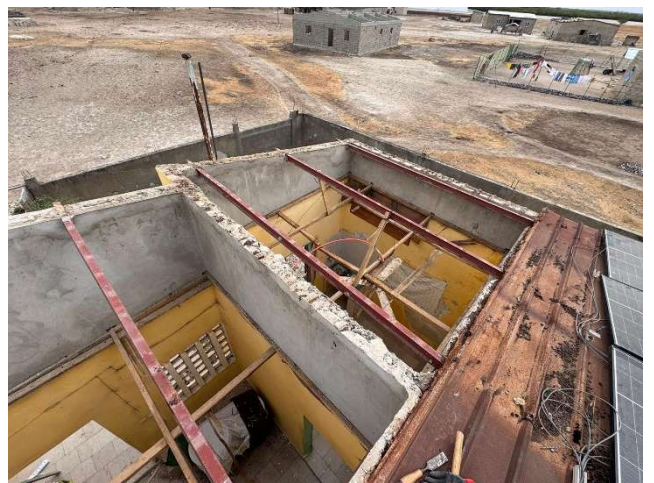
- Dépose des panneaux solaires en veillant à ne pas les débrancher
- Dépose de l'ancienne toiture et des faux plafonds

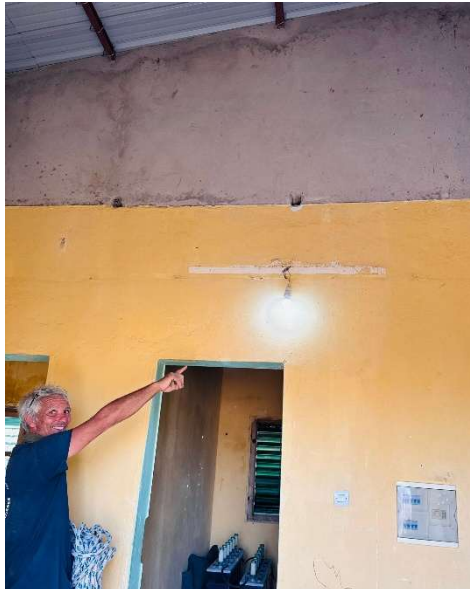
- Installation électrique : fonctionnement estimé à environ 10 %. Absence totale d'éclairage et seulement deux prises de courant opérationnelles.
- Installation photovoltaïque : les panneaux solaires, les batteries et l'ensemble du système fonctionnaient correctement.

L'installation électrique a finalement pu être entièrement remise en état :

Toutes les prises de courant sont désormais fonctionnelles

Chaque pièce dispose d'un éclairage opérationnel
